## RESTAURO E RECUPERO FUNZIONALE DEL CASTELLO PALLAVICINO

Morbello (AL) - Fraz. Piazza

**RELAZIONE PRELIMINARE RESTAURATORE BB.CC.**

Gennaio 2026

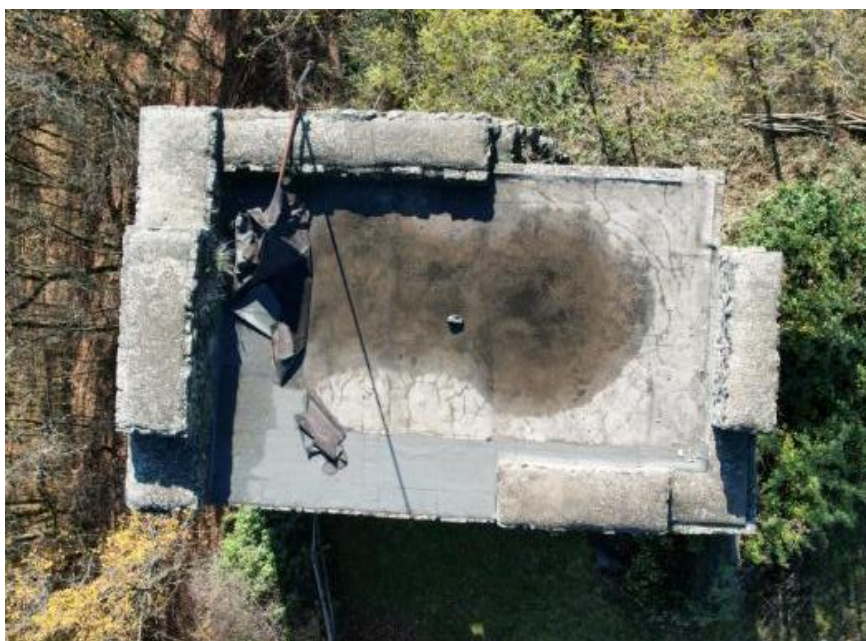
Grazie alle riprese dall'alto della struttura del rudere, è stato possibile mettere in luce la situazione attuale del manto di copertura del mastio, il quale risulta non più espletare completamente la sua funzione a causa del distacco della guaina ardesiata, comportando, di conseguenza, l'esposizione del sottostante solaio (composto da tavolato ligneo con sovrapposto strato di malta cementizia – Fig. 1). Il solaio piano è evidentemente di recente realizzazione, posato a scopo protettivo, e non presenta particolari valori storici o tipici.

Fig.1 – Vista dall'alto della copertura dell'edificio. Sono visibile importanti mancanze della guaina protettiva che ha comportato l'esposizione del solaio sottostante di recente costruzione compromettendone la sua conservazione.

1. Valutazione della rimozione della guaina ardesiata ammalorata presente sulla copertura del mastio: la rimozione della guaina comporterebbe la demolizione dello strato

di malta sovrastante il tavolato, verificando preliminarmente l'integrità e la coerenza delle strutture lignee, permettendo il recupero di quelle in buono stato di conservazione e sostituendo gli elementi ammalorati con materiale identico e idoneo (legno di castagno).

La realizzazione del nuovo manto di copertura prevede l'applicazione di lastre di rame, dotato di opportune pendenze, con formazione di scossaline perimetrali e doccione di scarico. Per quanto concerne questo specifico intervento si faccia riferimento a quanto indicato dall'architetto progettista incaricato.

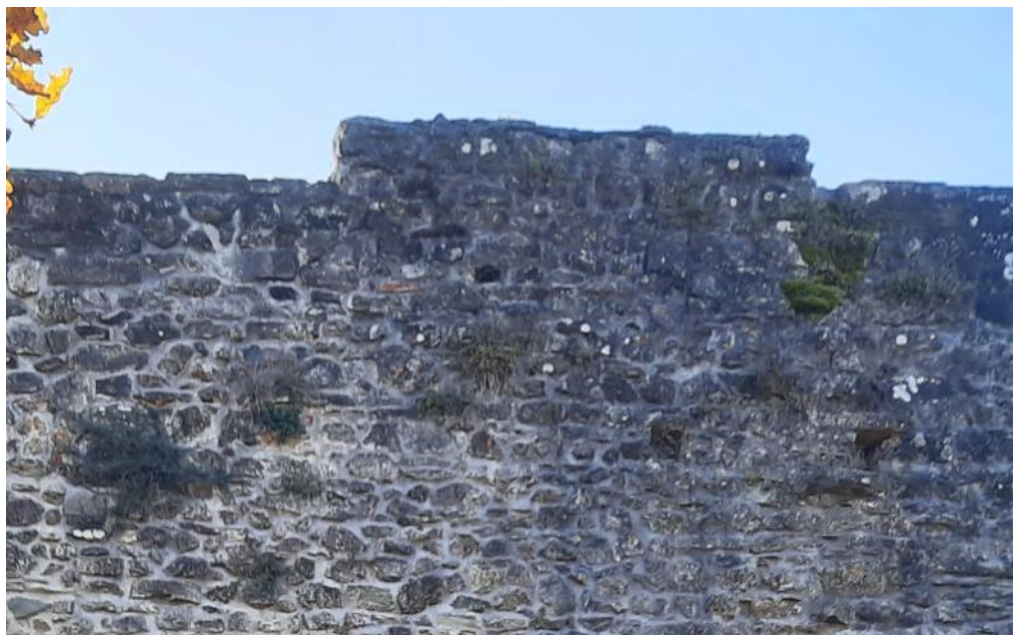
Diverse fenomenologie di attacchi da parte di organismi e microrganismi biodeteriogeni sono riscontrabili e individuabili, distribuiti in maniera pervasiva, sull'intero rudere; in particolare, un'ampia diffusione di muschi, licheni e specie vegetali infestanti interessa le parti sommitali delle murature esistenti (Fig. 2 e 3).

Fig. 2 – Particolare della diffusione sulle porzioni sommitali del rudere delle forme di attacco biologico presente. Si individuano specie arbustive a carattere infestante e la massiccia presenza di licheni e muschi.

2. Disinfestazione e rimozione degli agenti biodeteriogeni e delle specie vegetali a carattere infestante mediante applicazione, ove necessario, di opportuno prodotto biocida ad ampio spettro e cauta asportazione meccanica dei biodeteriogeni dalle murature. La rimozione degli apparati biologici e degli apparati radicali della vegetazione presente dovrà essere eseguita attentamente attendendo la corretta necrotizzazione ed essiccazione della vegetazione prima di procedere alla rimozione, avendo cura di valutare attentamente la coerenza e la compattezza superficiale del materiale costitutivo, al fine di evitare un'incauta estrazione meccanica che potrebbe pregiudicarne il supporto.

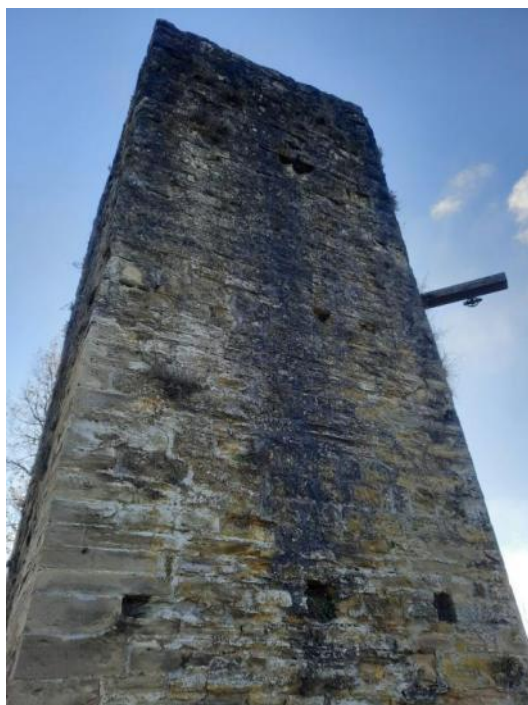
Nello specifico, le superfici rivelano un'intensificazione dei biodeteriogeni sulle sommità e sui fronti nord e ovest di entrambi gli edifici, con preponderanza di specie licheniche e di muschi (Fig.3).

Fig. 3 – Particolare della torre interessata dalla pluralità di fenomeni di attacchi biologici di differenti specie di biodeteriogeni.

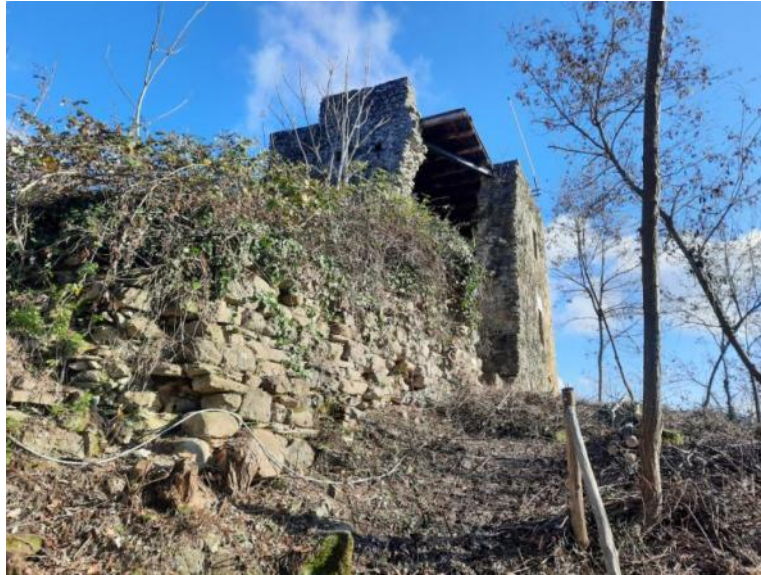
La tessitura muraria evidenzia, nella sua complessità, alcune limitate e circoscritte porzioni lacunose del paramento murario del mastio e della torre (*Vedasi mappatura dettagliata*); in particolare, sono ascrivibili a fenomeni singolari di crolli contenuti e/o porzioni instabili, i prospetti nord, sud ed est del mastio, e il prospetto est della torre (Fig. 4).

Fig. 4 – Particolare dell'area intorno al mastio, riguardante il prospetto Sud, di alcuni tratti di muratura, invasa dalla vegetazione, che presenta locali crolli e parti instabili.

4. Integrazione di parti murarie crollate o instabili con elementi analoghi a quelli esistenti per materiale, colore, forma, pezzatura e tecnica di posa.

Per le operazioni di completamento di una parete muraria che ha subito un crollo in una sua porzione, è di primaria importanza e necessità stabilizzare le parti rimanenti per poi

passare, laddove risulti necessario, alla ricostruzione di nuovi tratti di paramento. Le eventuali integrazioni dovranno essere realizzate esclusivamente con pietra locale, affine per natura mineralogico-petrografica e per caratteristiche fisiche, meccaniche e dimensionali (porosità, grana, tessitura, lavorazione, colore) a quella esistente. Gli elementi lapidei individuati per la reintegrazione delle parti mancanti dovranno essere preparati preliminarmente previa un'accurata pulitura e posati in opera con malte a base di calce naturale, priva di sali, dotata delle necessarie caratteristiche strutturali coerenti con i materiali originali (NHL) e compatibile con quella superstite originale, opportunamente dosata nelle componenti degli inerti e nella colorazione. In ogni caso è importante usare materiali analoghi a quelli che si intende sostituire, meglio se recuperati da eventuali distacchi o crolli.

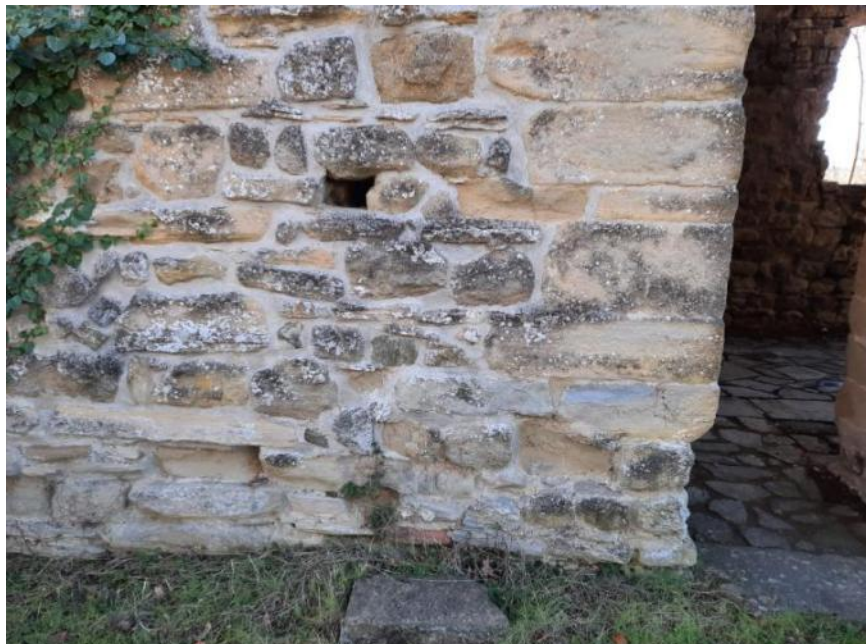
Sono ascrivibili a precedenti interventi di recupero la presenza di stilature incongrue, sia per la torre che per il mastio, realizzate con malta cementizia, come è possibile vedere nell'immagine esemplificativa del prospetto nord del mastio (Fig. 5).

Fig. 5 – Particolare della muratura del prospetto nord del mastio in cui sono individuabili tracce di stilature incongrue di malta cementizia impiegata negli interventi precedenti di recupero che hanno interessato l'intero bene.

Per quanto concerne il trattamento delle stilature incongrue, realizzate con malta cementizia, si valuterà, a seconda della consistenza della malta, il puntuale il rifacimento o la conservazione della stessa prevedendo, in tal caso, una finitura superficiale con velatura a calce per uniformare l'aspetto finale dei giunti.

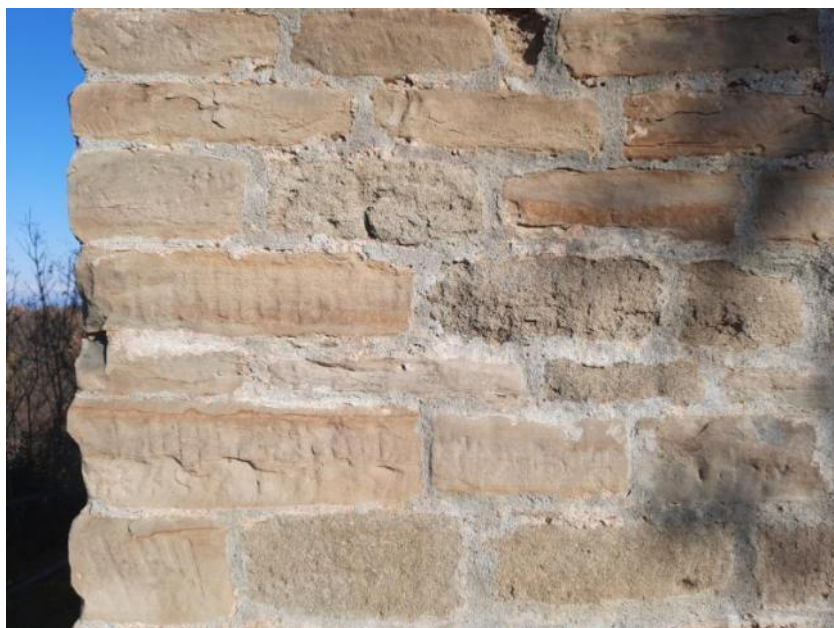
Fig. 6 – Particolare della muratura in cui si riscontra l'eterogeneità della tessitura muraria in cui sono presenti elementi di più recente inserimento rispetto a quelli originari del rudere.

Nello specifico caso dei ruderi del castello, la diversa composizione della tessitura muraria attuale, composta sia da elementi relativamente recenti di integrazione, sia da elementi originali di pietra locale, presenta un degrado che, nel complesso delle superfici, si sviluppa in maniera differenziale, mettendo in risalto l'eterogeneità del materiale ma localizzandosi principalmente su singoli elementi lapidei o aree circoscritte della muratura (Fig. 6 e 7).

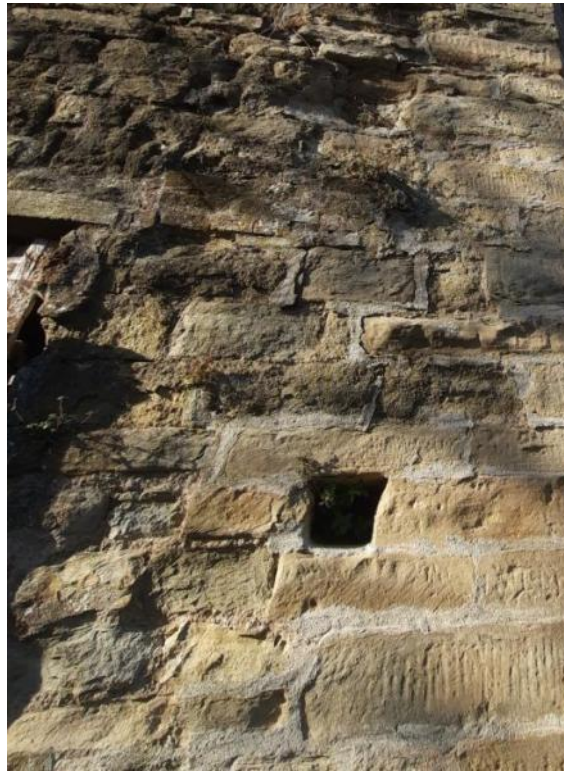
Fig. 7 – Particolare della muratura in cui si riscontra l'eterogeneità della tessitura muraria in cui sono presenti elementi di più recente inserimento rispetto a quelli originari del rudere.
