**RESTAURO E RECUPERO
FUNZIONALE DEL CASTELLO
PALLAVICINO**

Morbello (AL) - Fraz. Piazza

PFTE (d.Lgs n.36/2023)

ELABORATI GRAFICI

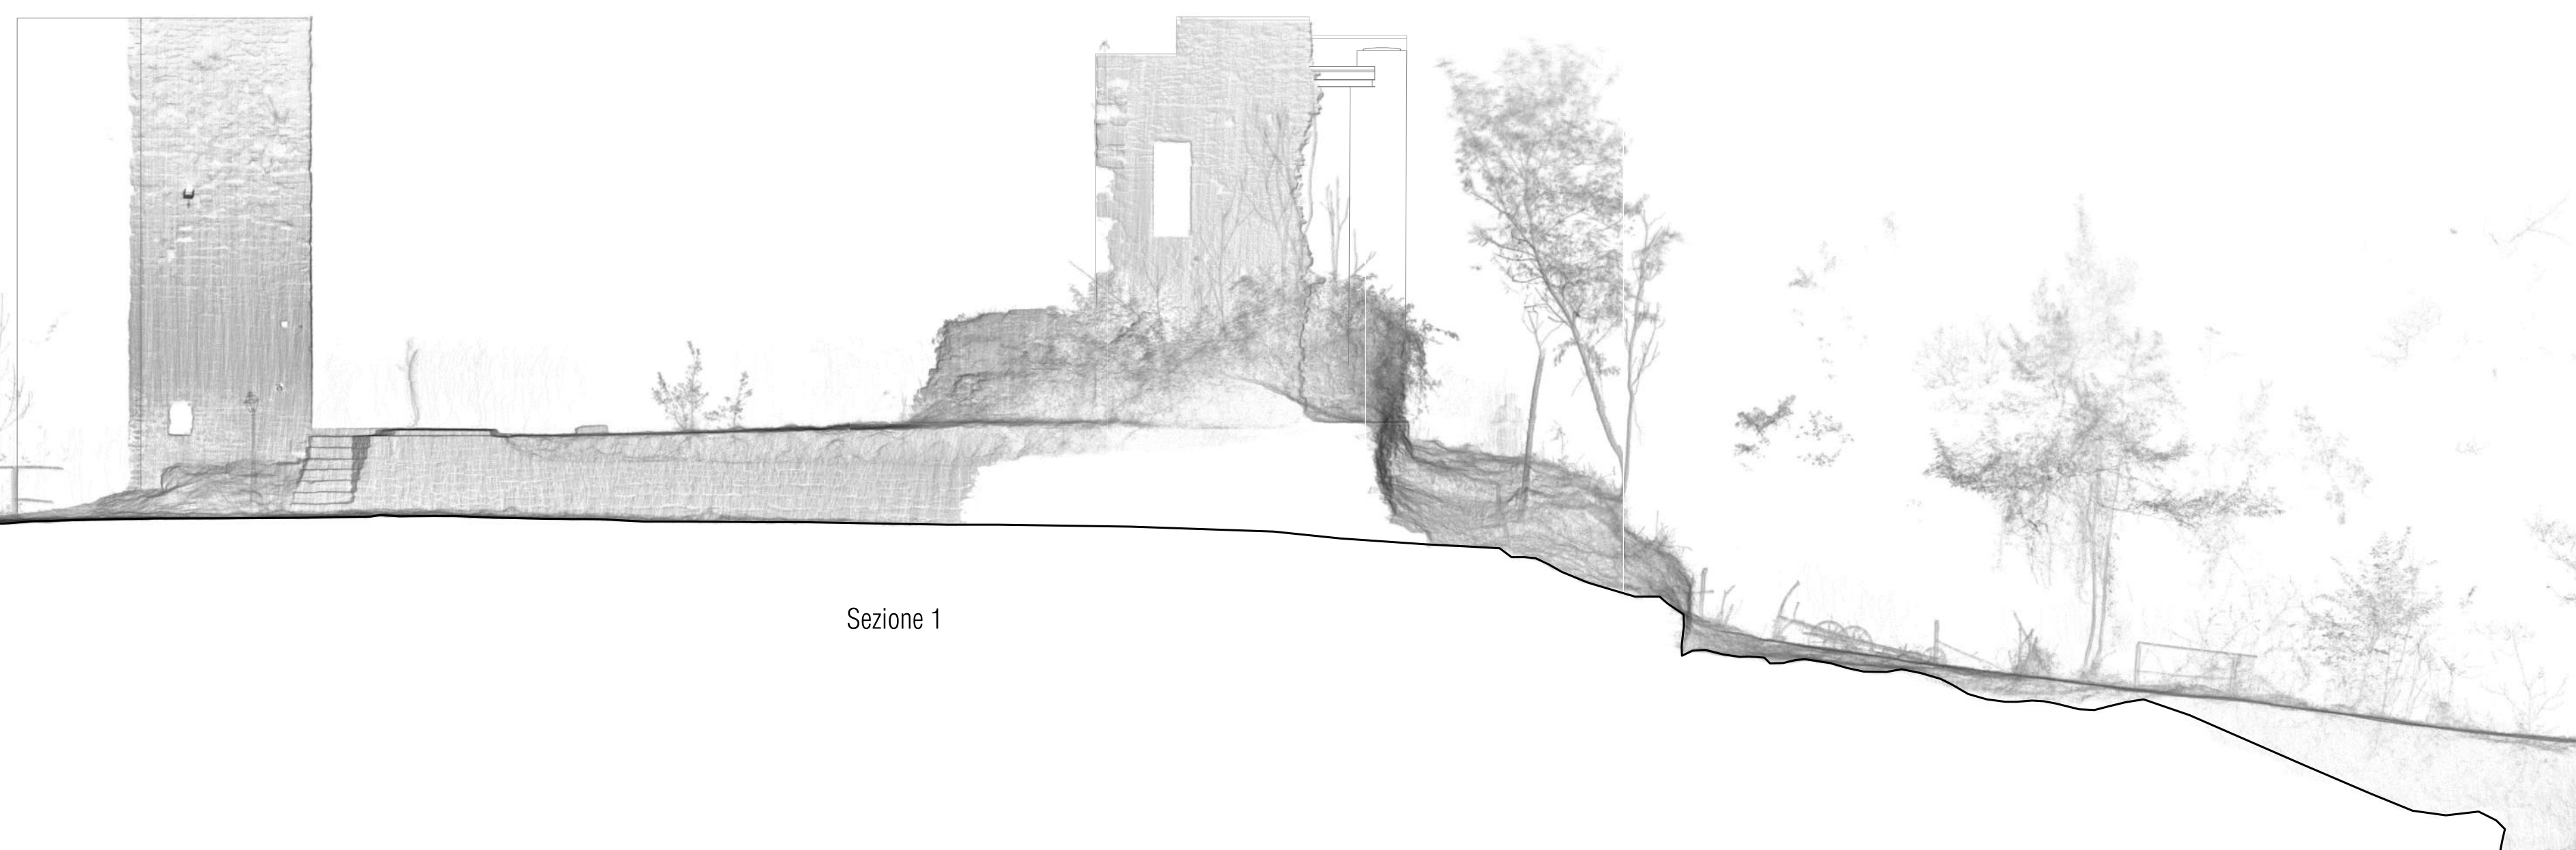
Sezione 1

LIVELLO:
PFTE ai sensi del D.Lgs. 36/23
OGGETTO DELLA TAVOLA:
STATO ATTUALE
Planimetria Generale - Sezione Territoriale 1

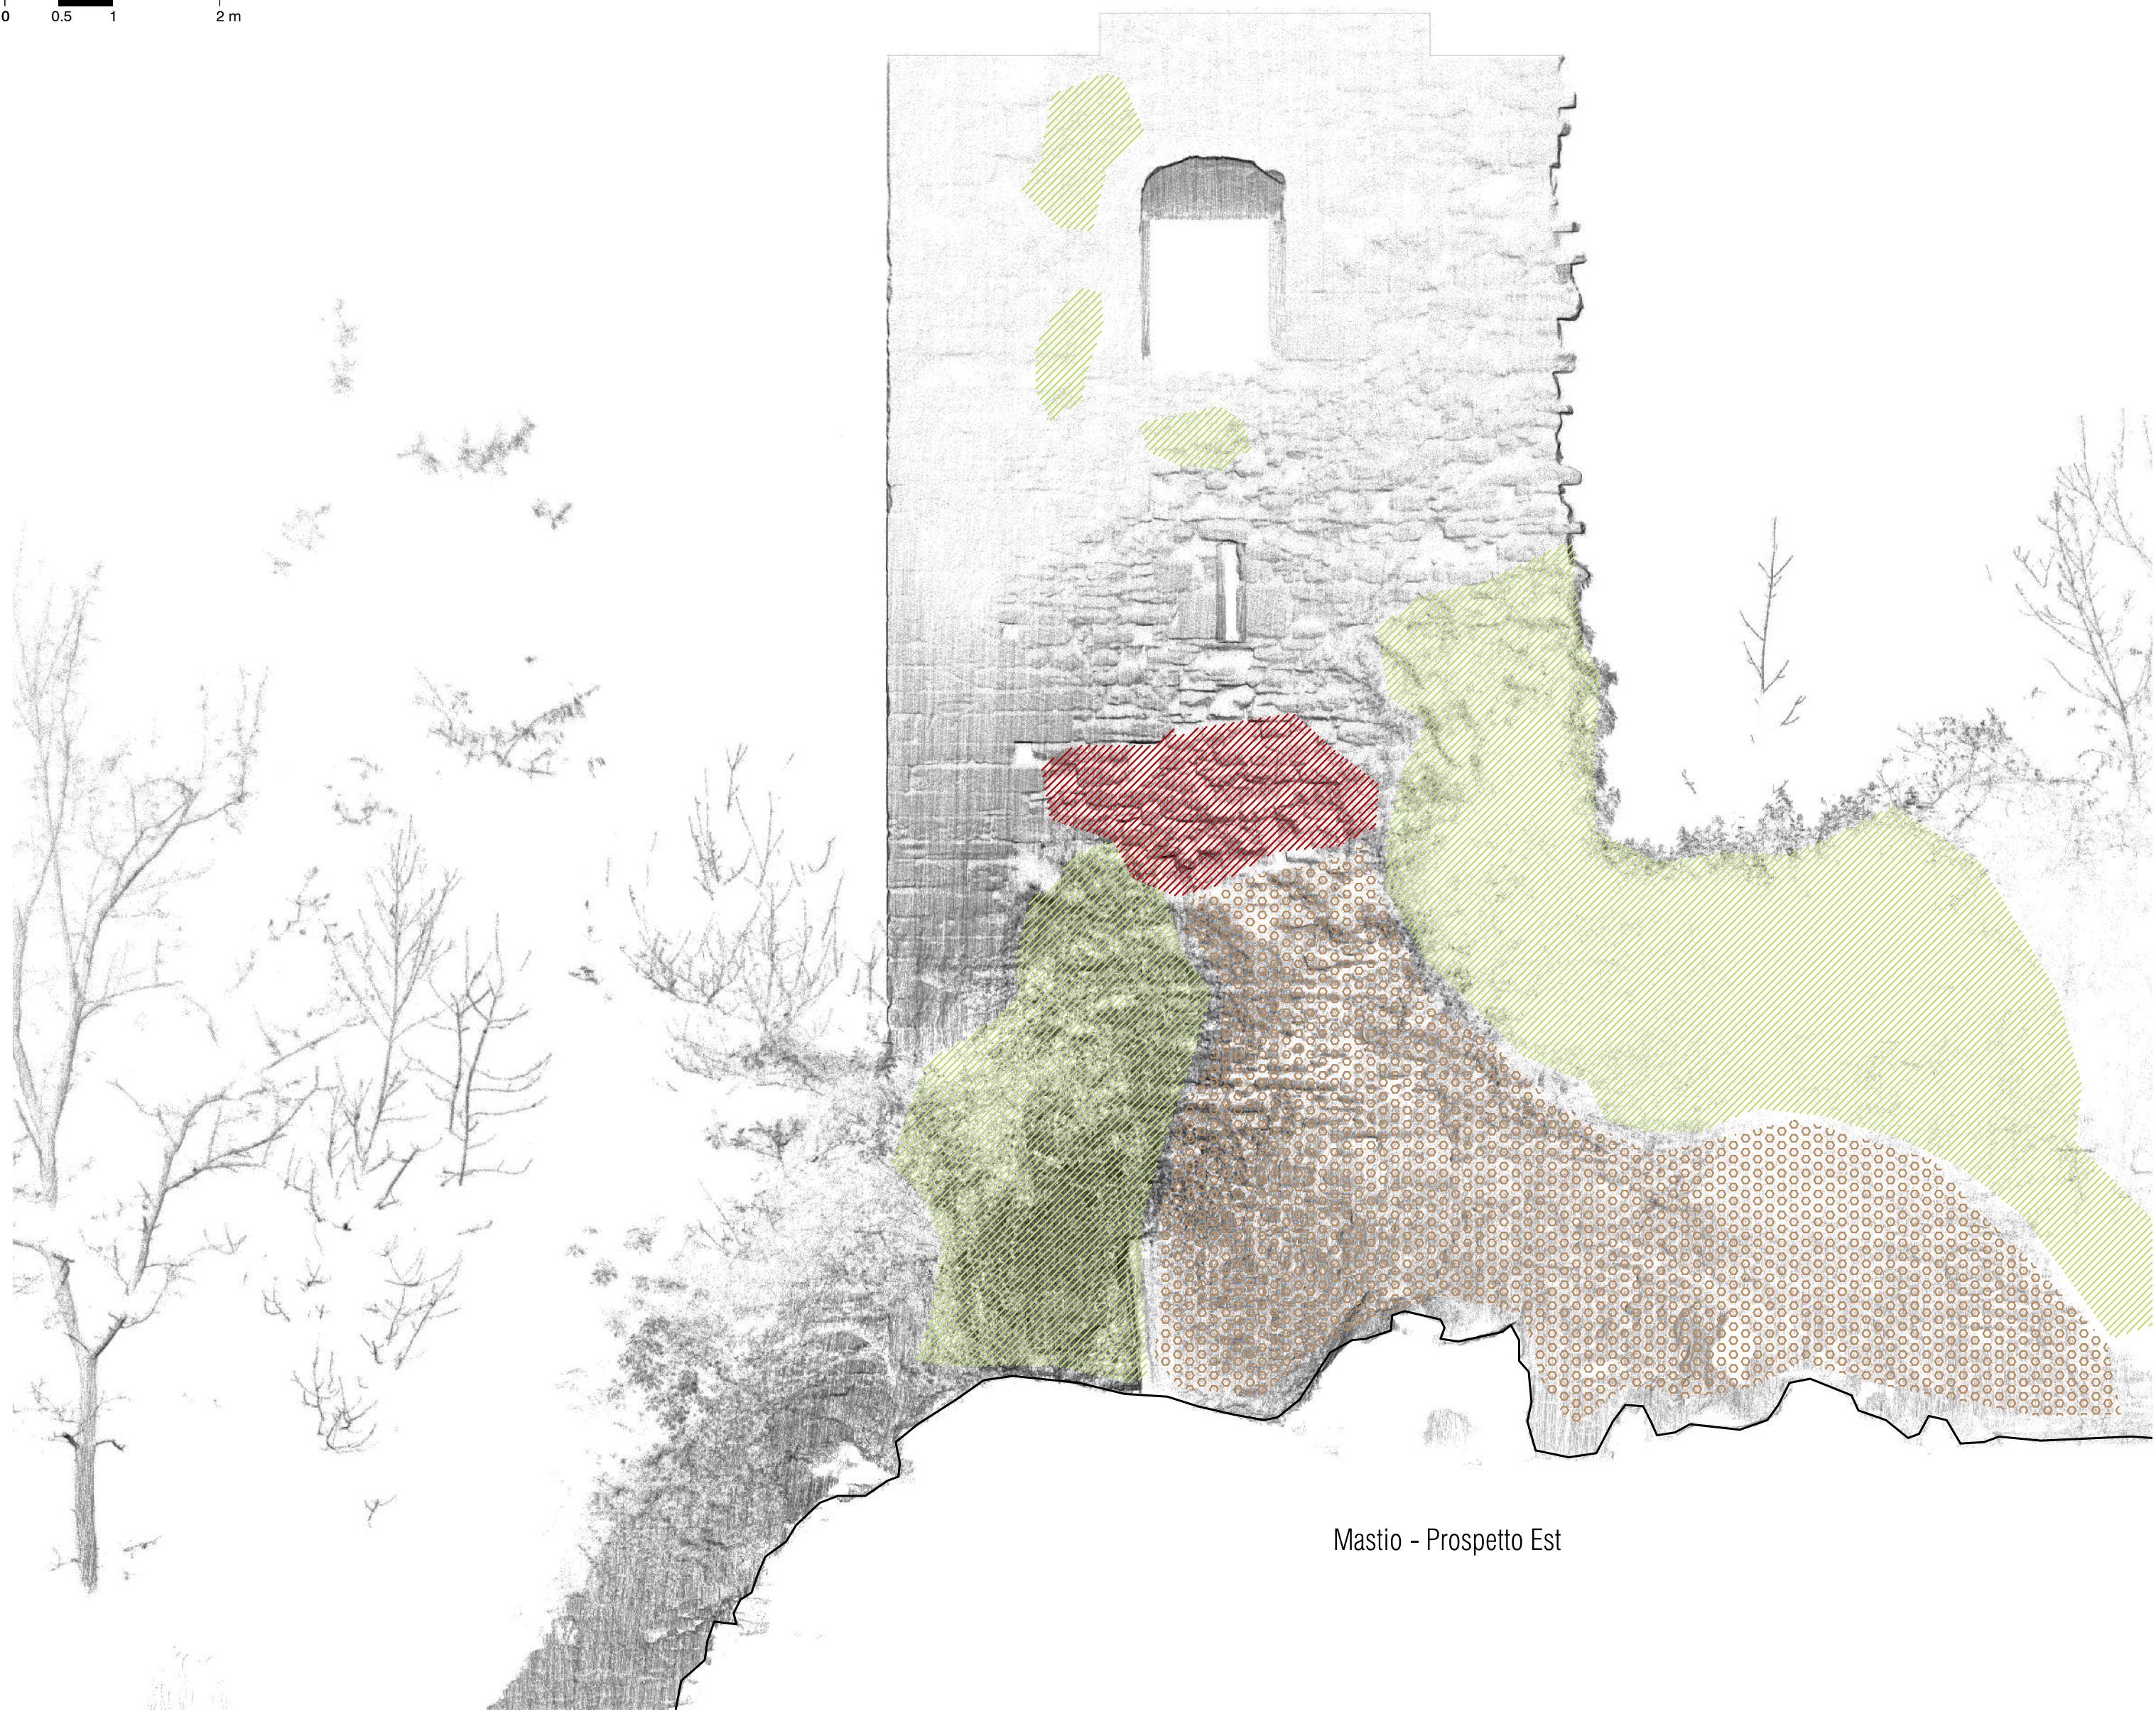
Mastio - Prospetto Est

MAPPATURA DEL DEGRADO:

- 1. Manto di copertura del mastio non più funzionale, a causa del distacco della guaina ardesiata e conseguente esposizione del sottostante solaio (composto da tavolato ligneo con sovrapposto strato di malta).
- 2. Presenza di specie vegetali infestanti sulle murature esistenti.
- 3. Superfici soggette ad attacco biologico.
- 4. Presenza di lacune nel paramento murario, con parti crollate o instabili.
- 5. Presenza di stilature incongrue (realizzate con malta cementizia).
- 6. Superfici soggette a disgregazione superficiale degli elementi lapidei.

- 1. Rimozione della guaina ardesiata ammalorata presente sulla copertura del mastio; demolizione dello strato di malta sovrastante il tavolato, verifica delle strutture lignee e rifacimento degli elementi ammalorati con materiali identici (legno di castagno). Realizzazione di nuovo manto di copertura in lastre di rame, dotato di opportune pendenze, con formazione di scossaline perimetrali e doccione di scarico.

- 2. Applicazione, ove necessario, di prodotti biocidi e cauta asportazione meccanica delle specie vegetali infestanti sulle murature esistenti.
- 3. Pulitura e applicazione di prodotti biocidi specifici, secondo le indicazioni del Restauratore abilitato.

- 4. Integrazione di parti murarie crollate o instabili con elementi analoghi a quelli esistenti per materiale, forma, pezzatura e tecnica di posa. Tutte le parti integrative saranno posate con sottosquadro di circa cm. 5 rispetto alle murature esistenti.

- 5. Trattamento delle stilature incongrue (realizzate con malta cementizia): a seconda della consistenza della malta, si valuterà puntualmente il rifacimento o la conservazione della stessa, prevedendo in tal caso una finitura superficiale con boiacca di calce per uniformare l'aspetto finale dei giunti.

- 6. In aggiunta o in alternativa al trattamento protettivo finale, si valuterà - da parte del Restauratore abilitato - l'applicazione di prodotti specifici per il trattamento del fenomeno, da valutare in base alle caratteristiche dei due tipi di pietra arenaria presenti.
